Ēkas pirmā stāva plāns
ar tehniskā apsekojuma atzīmēm

Projektaētājs:		SIA "BALTS UN MELNS" Gaujās iela 11, LV-1012, Rīga. Rei. Nr. 40003659614; Būvk. rei. Nr. 1482-R; Tāl./fakss: 63497210; www.baltsummelns.lv; baltsummelns@baltsummelns.lv	
Pastātnājs:		SIA "Bauskas namsaimnieks" Reģ. Nr. 43603001268	
Sadales vad.:	J. Skraslīns	Objekts:	Daudzdzīvokļu māja Salātu iela 20, Bauska
Izstrādājis:	M. Kaviera	Izstrādājis:	2011.06.
Izstrādāja:	D. Porņa	Izstrādāja:	2011.06.
Pasūtītājs:		1. stāva plāns ar tehniskā apsekojuma atzīmēm	
Pasūtītāja Nr.:		23.02.11-1	
Marka:	VAS	Lapa:	VAS-1
Mērogs:		Faiļa nosaukums: Salatu20_VAS_23.02.2011.dwg

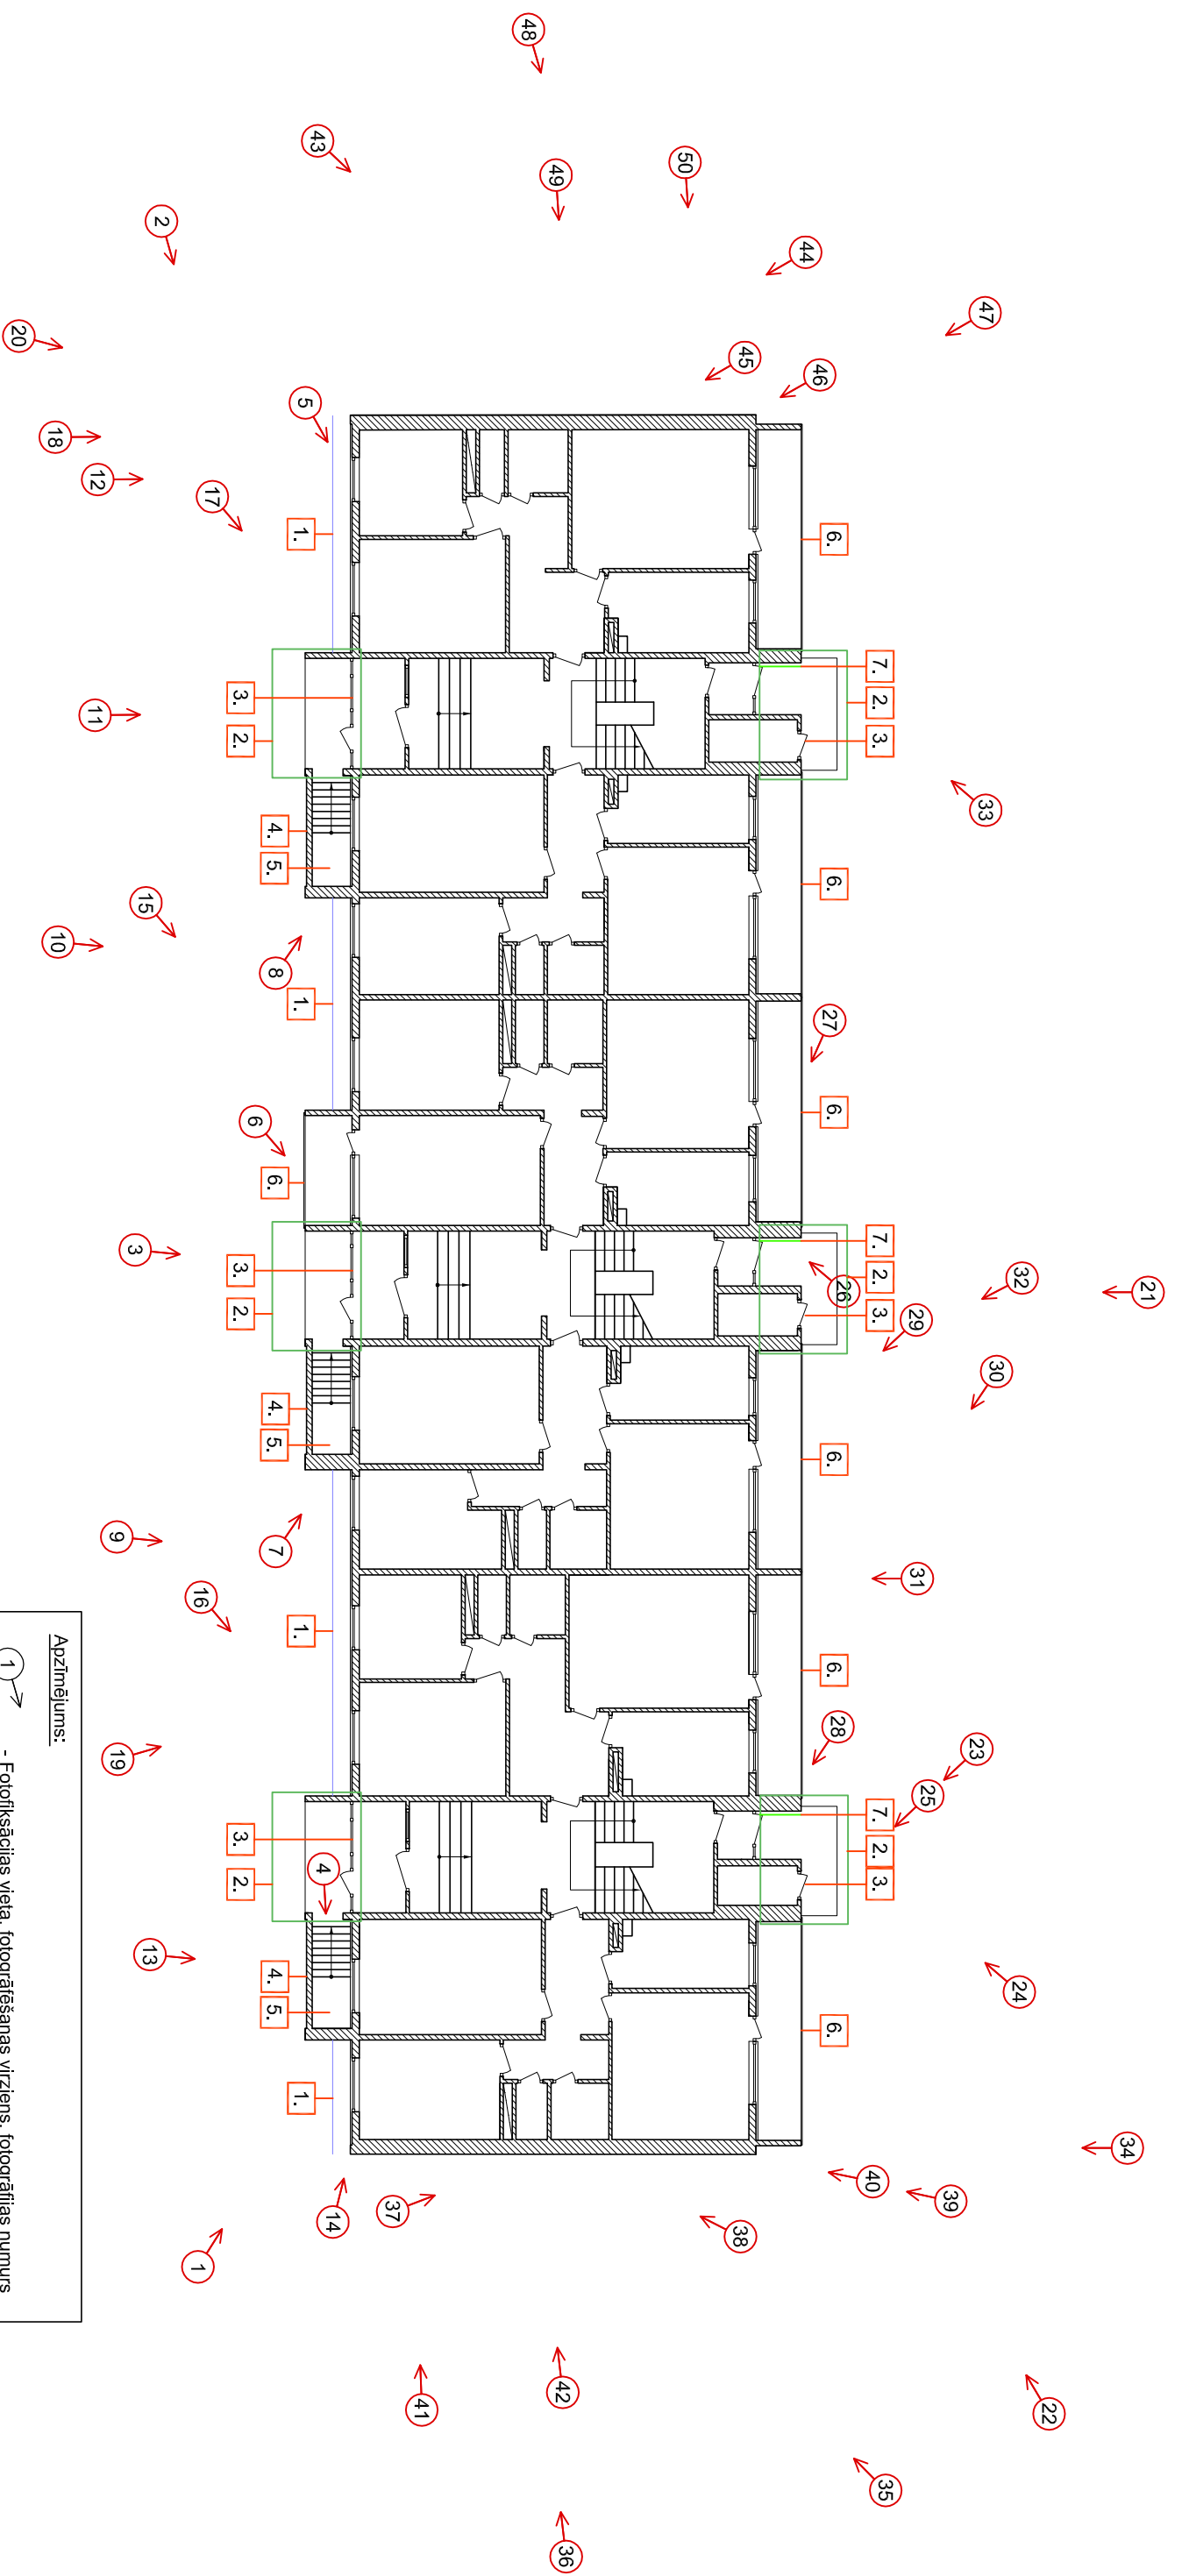
1. Dzelzsbetona pamatu aizsargapmale pa ēkas kontūru saplaisājusī, deformējusies un nosēdusies. Zem lodžijām aizsargapmale dažviet demontēta vai nav izbūvēta.
2. ZA un DR fasādes ieejas līveņu virsmas deformējusies, vērojami lokāli izdrupumi.
3. Durvis koka konstrukcijās ar zemu energoefektivitāti. Durvis bīvi nepieveras, nolietojušās ar nepietiekamu siltumnoturību.
4. Pagrabu noeju atbalstīšanas konstrukcijai vērojami izdrupumi, mītruma satiecējumi un apsūņojums. Trūkst norobežojošās margas.
5. Pagrabu līveņu saplaisājis, deformējies, vietām pilnībā izdrupis. Pakāpieniem vērojami lokāli izdrupumi.
6. Lodžiju dzelzsbetona plātņu stiprinājumi korodējuši, vietām iztrūkst apdares mazizmēra filzītes.
7. Izdrupis ķieģeļu mūris.
