Pagraba plāns ar tehniskā apsekojuma atzīmēm un ar inženierkomunikāciju sistēmu shēmām

Pasūtītājs: SIA "Bauskas namsaimnieks" Reģ. Nr. 43603001268			Pasūtījuma Nr. 23/02/11-1
Sadaļas vad.:	J. Skrastiņš		2011.06.	Objekts: Daudzdzīvokļu māja Salātu iela 20, Bauska	Marka: VAS	Lapa: VAS-4	Mērogs:
Izstrādāja:	M. Kaviera		2011.06.				
Izstrādāja:	D. Poriņa		2011.06.	Rasējums: Pagraba plāns ar tehniskā apsekojuma atzīmēm un ar inženierkomunikāciju sistēmu shēmām	Faila nosaukums: Salatu20_VAS_23.02.2011.dwg

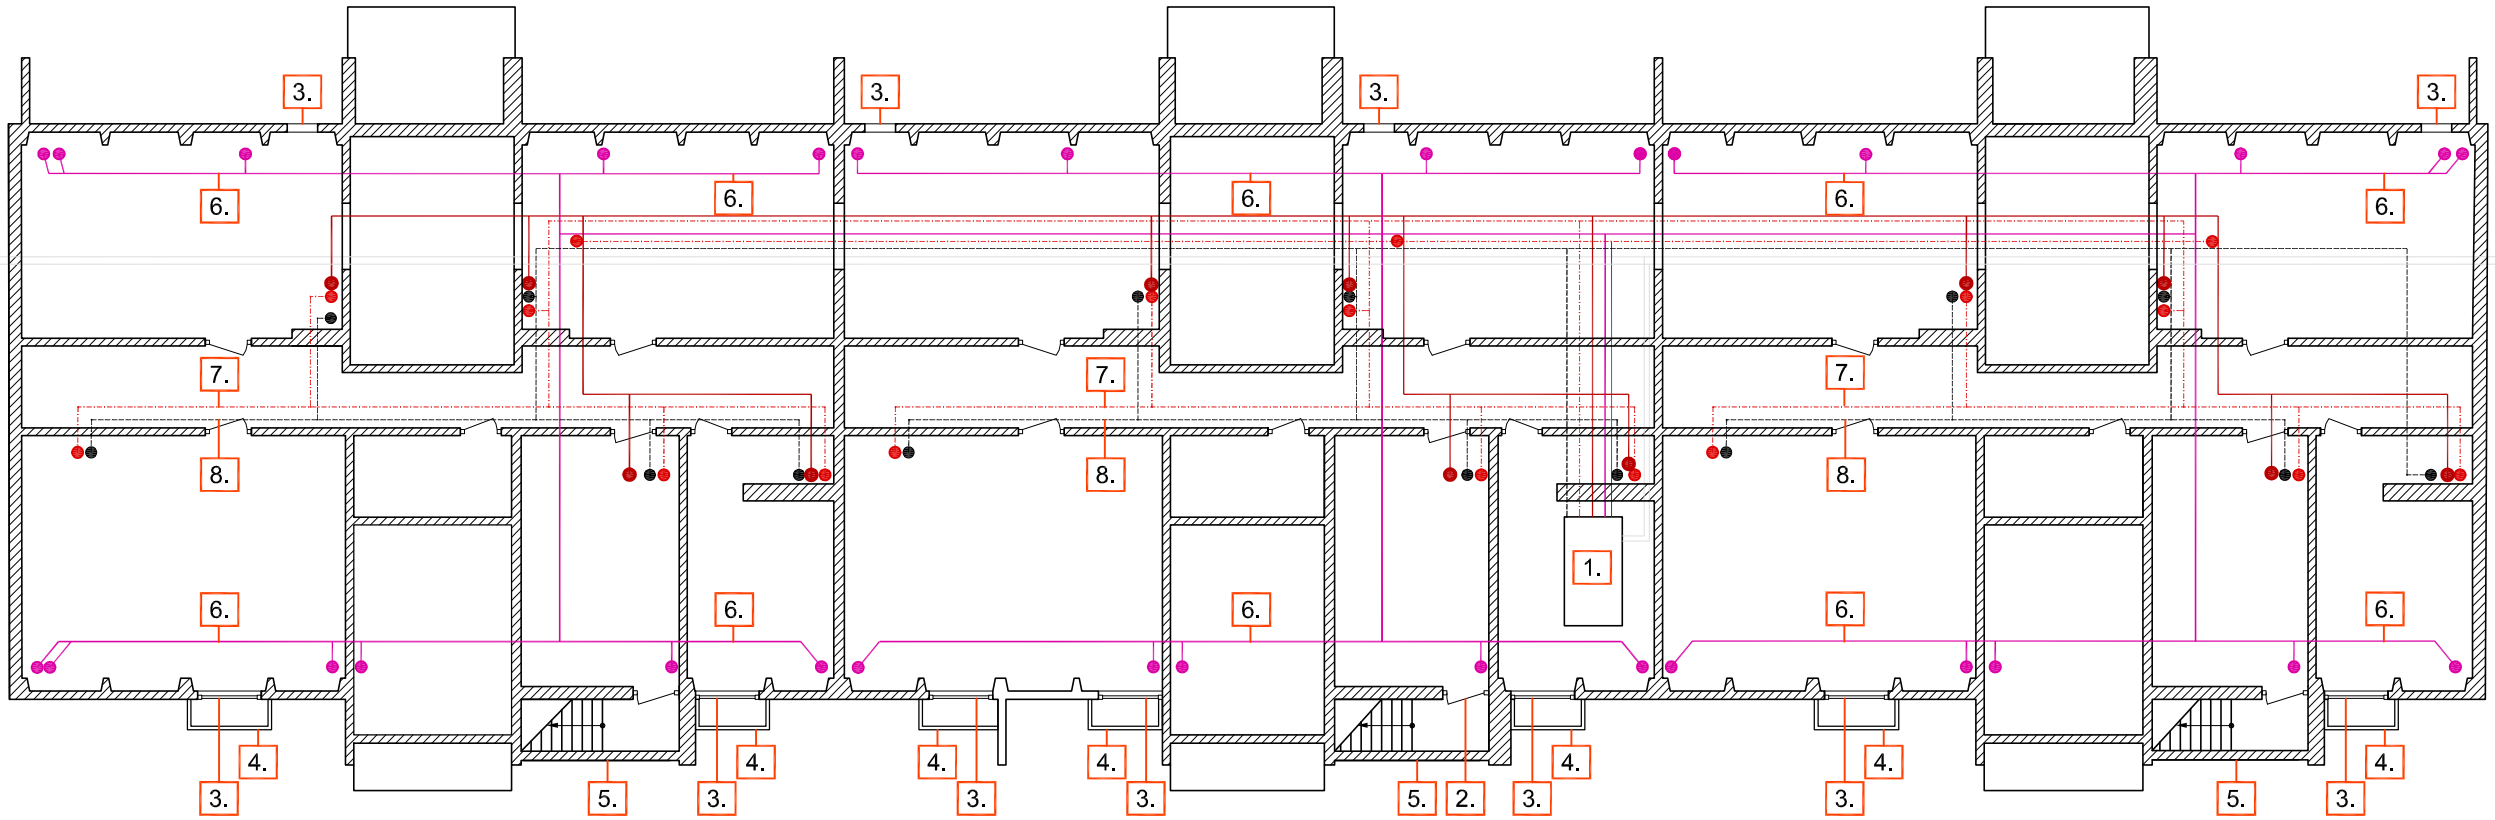
1. Ēkas pagrabā ierīkots automatizēts siltummezgls, ar atkarīgo pieslēguma shēmu.
2. Durvis koka konstrukcijās.
3. ZA fasādē stiklotas pagraba gaismas/ventilācijas lūkas koka konstrukcijās. Mitruma ietekmē koka rāmji bojāti. DR fasādē pagraba ventilācijas lūkas bojātas, trūkst restes.

4. Pagraba logu šahtas lokāli izdrupušas, vietām trūkst nosedzošās restes.
5. Pagrabu noeju atbalstsienas konstrukcijai vērojami izdrupumi, mitruma satecējumi un apsūnojums. Trūkst norobežojošās margas.

6. Apkures sistēmas cauruļvadi un to siltumizolācija ir nolietojusies un bojāta, dažviet caurules posmi bez siltumizolācijas. Atsevišķi posmi nomainīti.

7. Karstā ūdens sistēmas cauruļvadi un to siltumizolācija ir nolietojusies un bojāta, dažviet caurules posmi bez siltumizolācijas. Atsevišķi posmi nomainīti.

8. Aukstā ūdens maģistrālie cauruļvadi pagrabā lokāli nomainīti pret PP-R caurulēm. Caurulēm trūkst pretkondensāta izolācija.
